年产 30000 吨黄磷技改项目

水土保持监测季度报告

(2023 年第 1 季度)

建设单位：四川蓝海化工（集团）有限公司

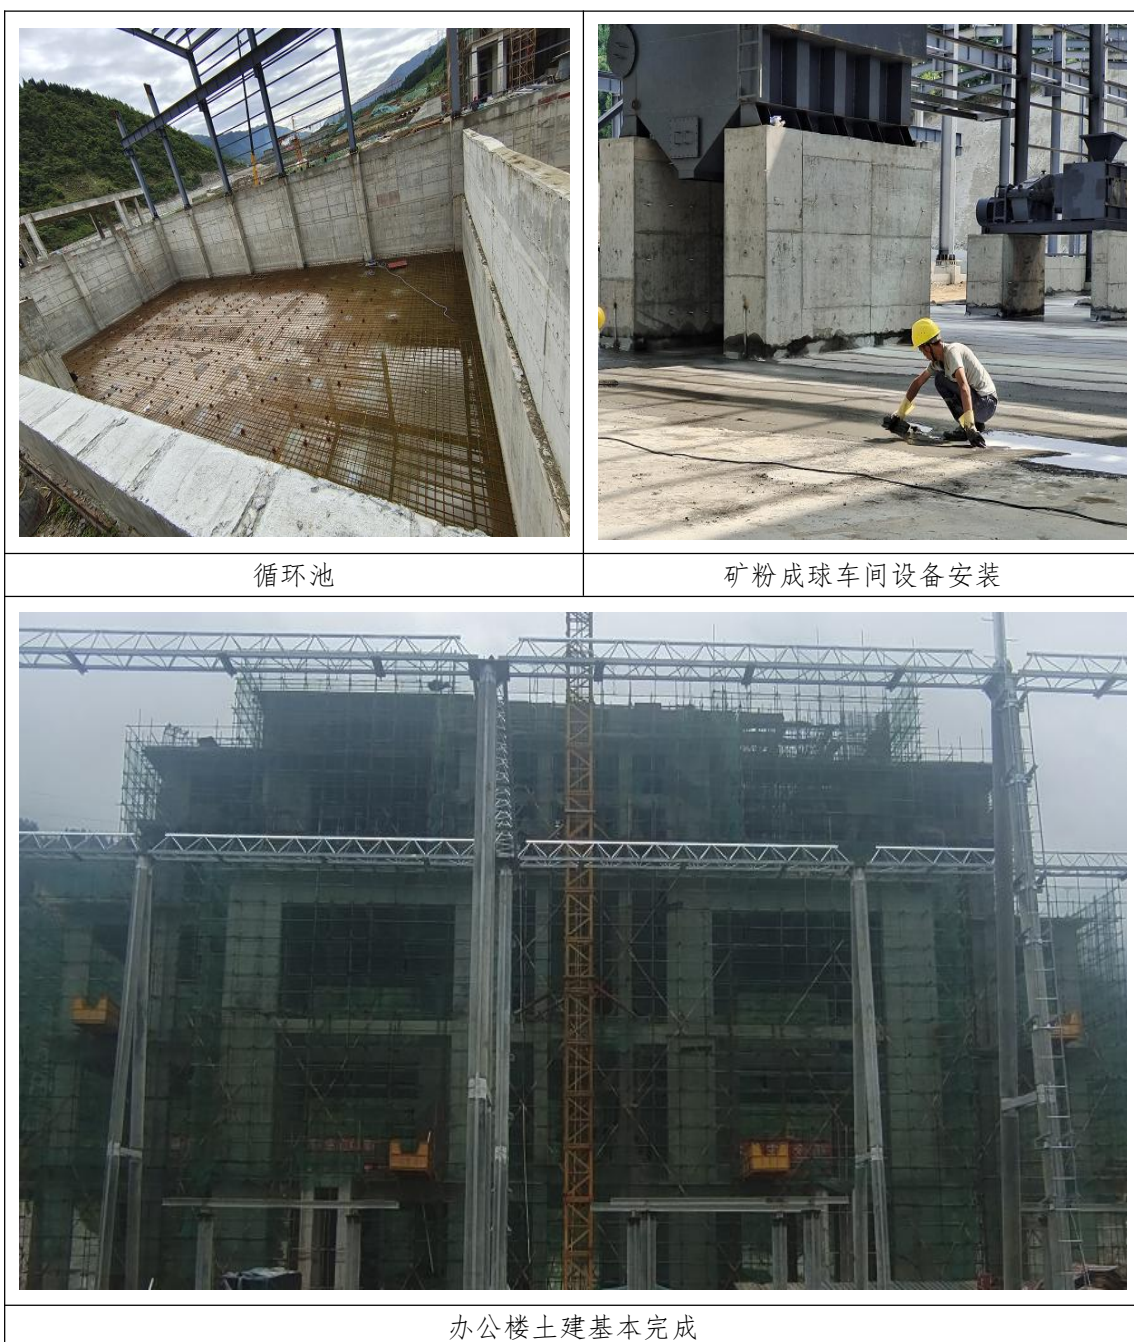
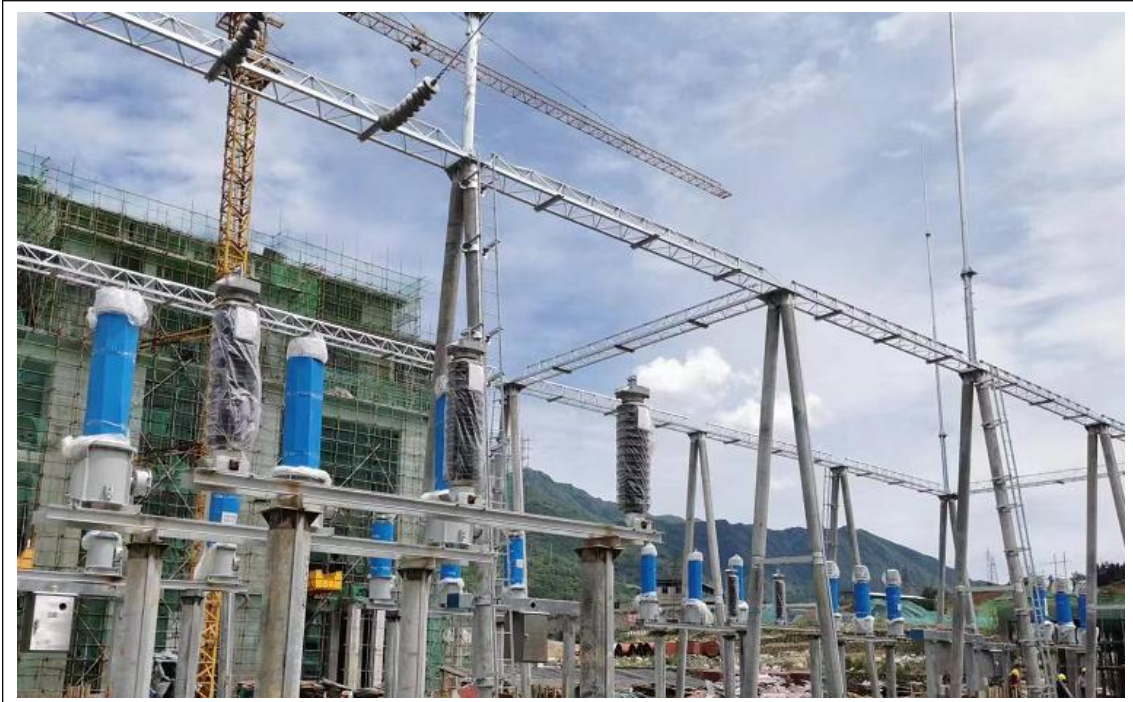
工程 2023 年 1 季度现场照片

截止 2023 年 3 月，工程建设进度如下：道路广场完成 71%，现在进行道路路面硬化；主车间修建完成 95%，同步进行设备安装；开关站完成 98%，倒班楼土建完成，正在进行内部安装；原料库建设完成 97%；办公楼土建完成 93%，同步进行内部设备安装。施工过程中实施了剥离表土、蓄水池、雨水管、雨水口、雨水检查井、洗车池、临时排水沟、临时遮盖、临时挡护、临时沉沙等水保措施，各项水土保持措施运行良好。

设备安装
